遠鉄スポーツクラブ・エスポII プール

所在地：静岡県浜松市中区助信町51-5
 構造・規模：鉄骨造、地上3階建
 施主：遠州鉄道(株)
 電気工事：(株)オクト
 リニューアルオープン：2014年11月

S322

遠州鉄道グループの遠鉄スポーツクラブ・エスポIIではプール天井の耐震化工事に伴い、照明をLED器具にリニューアル。経済性とメンテナンス性を大幅に向上しました。

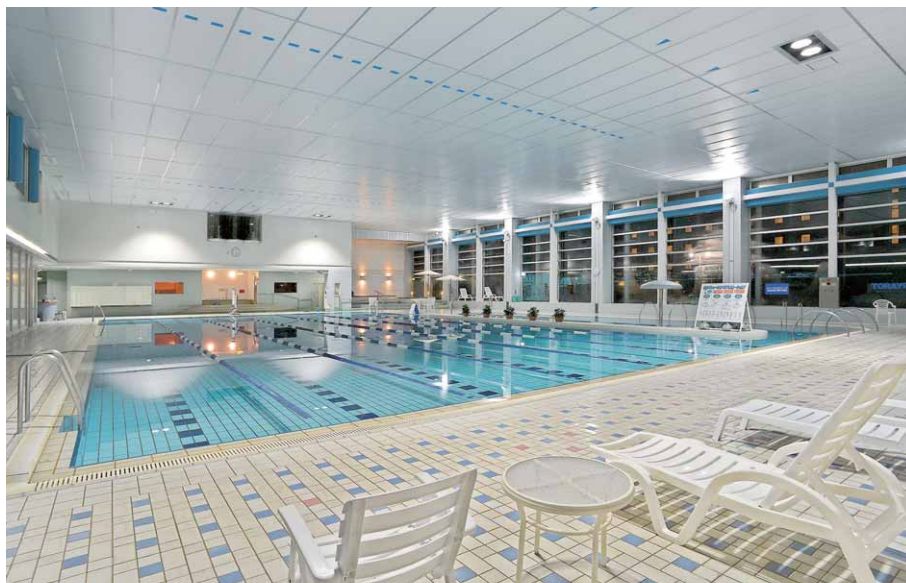
プール入口から見た全体の照明

1階は横が約25m、奥行きが約33mという広さがあり、競泳コースが6コースとウォーキングエリアが設けられたプールを中心に、デッキチェアなどが置かれたゆとりあるプールサイド、そしてサウナ、ジャグジーなどが整っています。高さ6mの天井に、従来は400Wメタルハライドランプ器具が2灯セットで8台設置されていましたが、これらを消費電力147WのLED投光器(昼白色・電源ユニット別置形)にリニューアルしました。プールでの使用環境を踏まえ、塩素系による腐食を防ぐため特殊な耐食処理を施し、金属の錆を防止しているほか、脚部には鋼板より耐食性に優れたステンレス鋼を使用し、さらに塗装と皮膜処理によって防錆対策がなされています。また前面カバーには万一の際にもガラスが飛び散らないよう飛散軽減シートを付けてあるため、安心して使用できます。

天井には埋込型の既存ボックスがあり、これを活かして同じ位置に8台採用しています。プール内には水中照明があるため、プールに出入りするプールサイドが明るくなるように配置されています。また窓側に立つ5本の柱にも1台ずつ上向きに設置し反射光によって室内を柔らかく照らしています。台数は増えていますが、消費電力は大幅に削減され、約38%の省エネを実現しているほか、従来器具の約5倍となる60,000時間の長寿命によって、メンテナンスコストの大幅な削減も見込まれています。

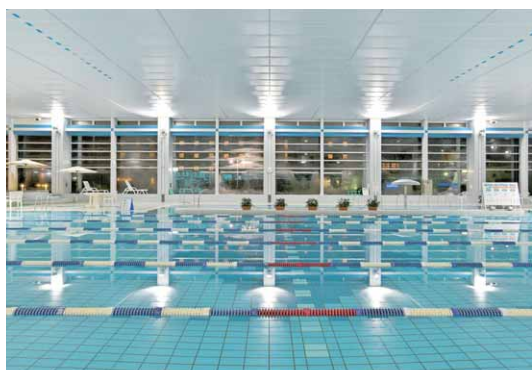
窓側に設置されたLED投光器の照明

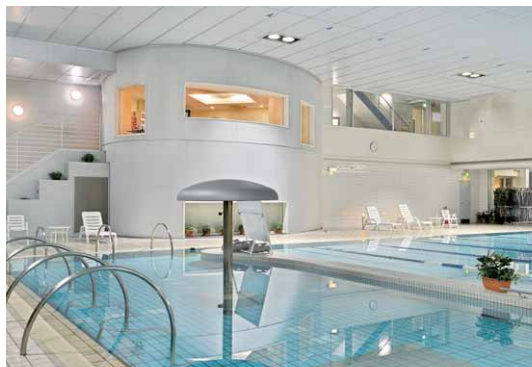
プール奥の照明
