ViewLED Solution 導入事例

見える、気づく、改める。ViewLED Solutionで“改善のネタ探し”。

多視点から自動化を推進する
自動車部品メーカー、松尾宮崎。

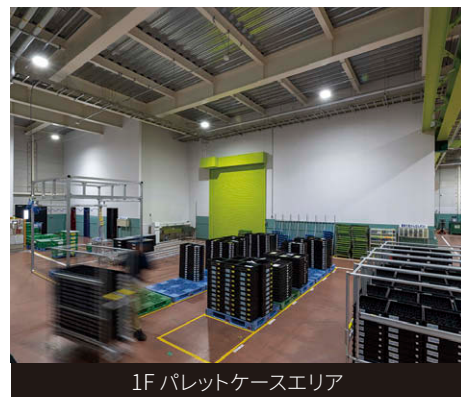
1F パレットケースエリア

木村 成形エリア脇のパレットケースエリアでは人流分析により、物流の改善をどう進めていくかの検討に使用しています。自動搬送機などによる自動化も考えていますが、人の動きから作業の時間のかけ方やレイアウトのムダなどを見つけていきたいですね。

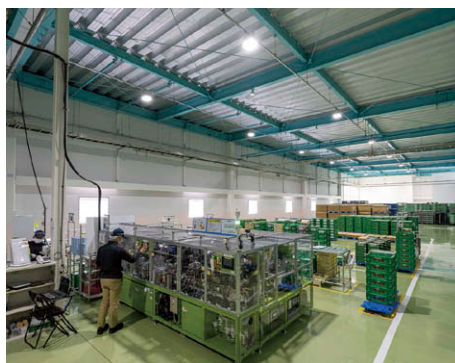
3F 組み付けエリア

久野 組み付けエリアでは自動機への人の関わりを分析しています。オペレータは機械の管理と製品の外観検査を兼務していますが、機械のチョコ停が発生した時に、復旧に時間を取られ、外観検査の作業が滞ります。このチョコ停の回数やオペレータが関わる時間を侵入検知で把握したいと考え設置しています。

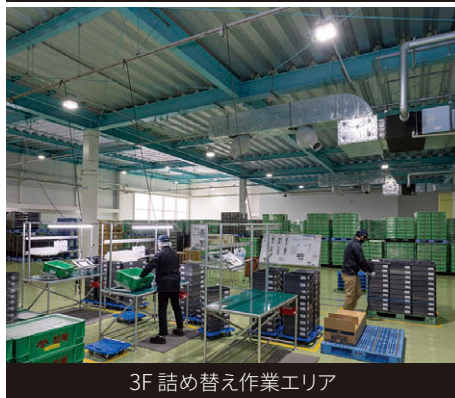
3F 詰め替え作業エリア

木村 詰め替え作業エリアは、完成品を入れている箱を弊社のものから客先のものに代える作業を行う場所で、ここも自動化できないかと状況を把握するために設置しました。

久野 完成品が入った箱と空の箱がそれぞれ弊社と客先のものとあり、この場に集められゴチャゴチャしていますので、今後どうしたらスムーズに流せるか検討していきます。

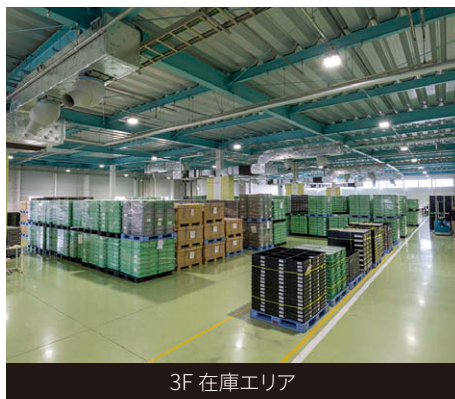
3F 在庫エリア

木村 あと在庫置場と出荷エリアですが、どちらも人流分析で人の動きを見ていて、搬送の自

動化やレイアウトの改善に活用しようと考えています。また、事故が起きやすい場所なので安全視点でも頼もしいですね。これまでトラブル発生の状況把握は主にヒアリングで対応していましたが、時間もかかりますし記憶も曖昧ですから、発生時に遡って映像により原因究明ができるのは大きいです。

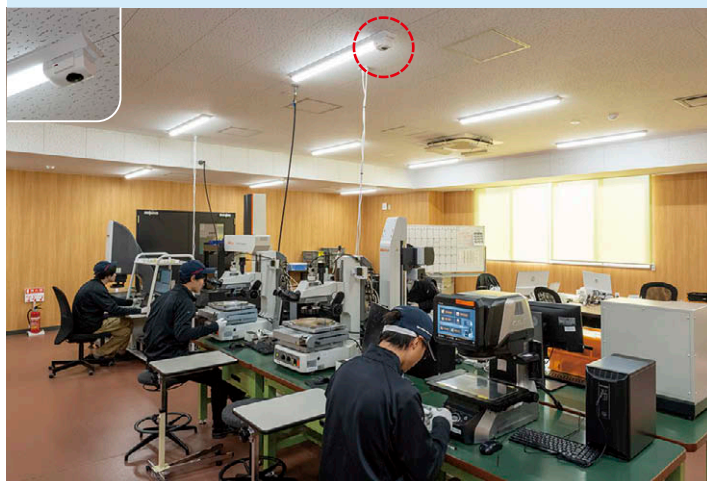
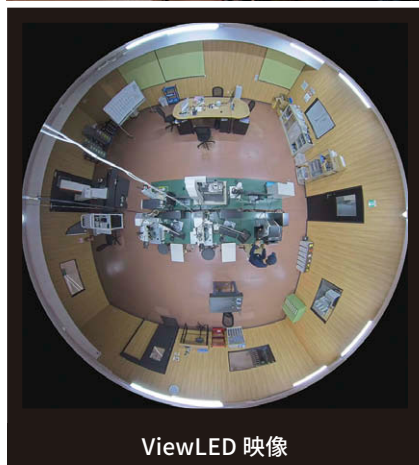
1F 検査室

検査員はもちろん現場作業員も使用する各種検査機の使用状況を全方位カメラにて撮影。侵入検知サービスにより、使用頻度や使用時間など工数確認を実施しています。導入後、検査機を使いたい検査員・作業員のブッキングによる時間・労力ロスが判明したため、新たな検査機の導入を決定しました。

久野 検査室の場合、検査員だけでなく現場作業員も出入りしますが、使いたい検査機がブッキングすることが多々あり、検査機の数に適正かどうか判断するのに使おうと思いました。侵入検知により、どの検査機をどの時間帯で使っているか、工程別にかかる時間はどうか、などを見ています。以前は見えにくかった待ち時間などのムダも見えてきました。
